INSTYTUT TECHNICZNY WOJSK LOTNICZYCH

OPINIA

nt.: *stanu technicznego i sposobu naprawy drogi kołowania DK-M*

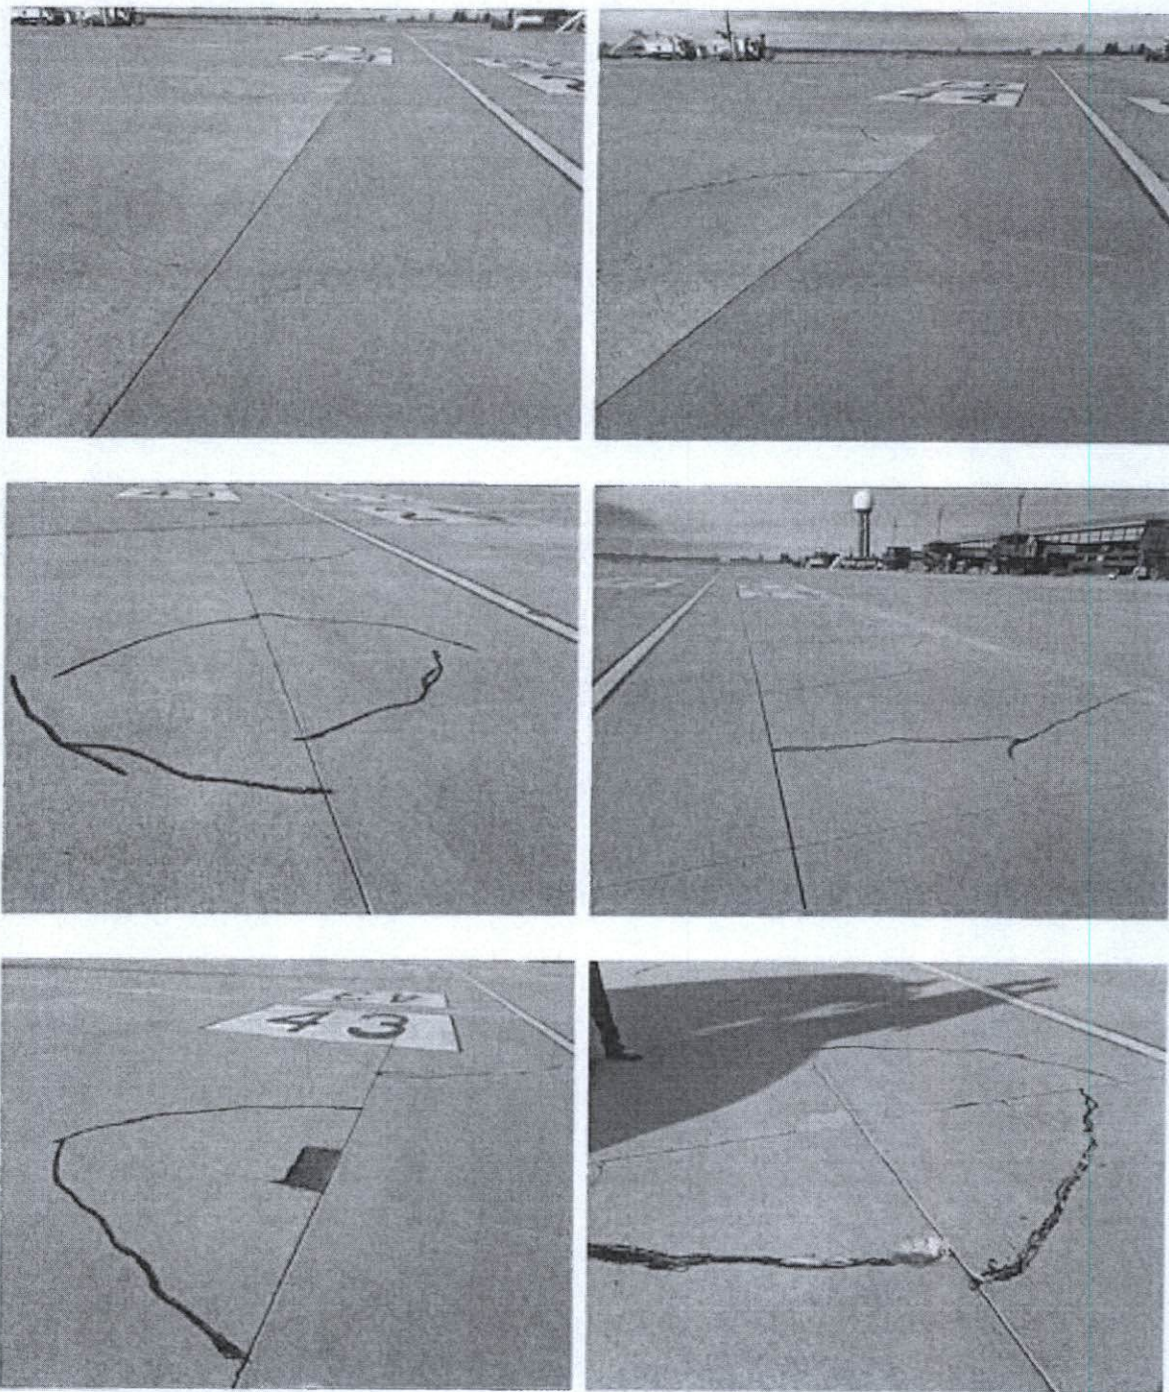
W ramach wizji lokalnej przeprowadzono wizualną ocenę powierzchniowego stanu technicznego nawierzchni DK-M (część wykonana w technologii betonu cementowego) od stanowisk 21/22 do stanowiska 28. W wyniku przeprowadzonej oceny wizualnej stwierdzono, że najczęściej występującymi uszkodzeniami są pęknięcia szczelinowe zlokalizowane przede wszystkim w narożnikach płyt betonowych, ale także i w częściach środkowych. Lokalnie występują pęknięcia włosowate oraz mrozowe, złuszczenia płytkie, uszkodzenia głębokie, a także ubytki masy zalewowej w szczelinach dylatacyjnych. Należy zaznaczyć, że na nawierzchni występują także naprawy. Przykład typowych uszkodzeń (i napraw) przedstawiono na rys. 1.

Rys. 1. Typowe rodzaje stwierdzonych uszkodzeń i napraw

Ponadto stwierdzono, że na obszarze objętym wizją lokalną nie występują poprzeczne szczeliny rozszerzania, a odległość pomiędzy podłużnymi szczelinami rozszerzania wynosi 70 m. Z dużym prawdopodobieństwem można uznać to za przyczynę powstałych uszkodzeń w postaci pęknięć narożników płyt betonowych. Istniejące szczeliny skurczowe nie umożliwiają bezpiecznego przemieszczania się poziomego płyt betonowych w celu kompensacji naprężeń termicznych.

1. Przeprowadzanie naprawy warstwy jezdnej najbardziej zdegradowanego obszaru nawierzchni lotniskowej odcinka drogi kołowania DK-M objętego wizją lokalną, (od stanowisk 21/22 do stanowiska 28) i na szerokości 15 m (7,5 m po obu stronach osi DK), z zastosowaniem technologii pozwalającej na jednoczesną poprawę aktualnego stanu powierzchniowego nawierzchni, jak również wzmocnienie konstrukcji w zakresie jej nośności. Proponuje się przyjąć sprawdzoną technologię naprawy, tzn.:

- sfrezowanie ok. 10-12 cm górnej warstwy, ułożenie siatki stalowej MESH TRACK typu ciężkiego (MT-1);
 - zamocowanie siatki stalowej do podłoża poprzez przytwierdzenie kołkami wstrzeliwanymi w podłoże, a następnie zastabilizowanie jej poprzez ułożenie mieszanki mineralno-asfaltowej na zimno typu *Slurry Seal* w ilości 17-22 kg/m² (o grubości ok. 1 cm);

- ułożenie nowej warstwy (ścieralnej) z betonu asfaltowego typu AC 11 S PMB 45/80-55 o grubości 8-11 cm;
 - nacięcie szczelin dylatacyjnych w nowej warstwie ścieralnej według pierwotnie istniejącego układu szczelin w warstwie jezdnej.

Połączenia siatek w kierunku podłużnym oraz poprzecznym należy wykonać z zakładką, tj. w kierunku podłużnym proponuje się zakładkę min. 30 cm, natomiast w kierunku poprzecznym proponuje się zwiększyć zakładkę do 50 cm.

2. Wykonanie dodatkowych, podłużnych szczelin rozszerzania po obydwu stronach wykonanej naprawy, w odległości 5 m od naprawy w kierunku północnym oraz południowym.
3. Wykonanie „nowych”, poprzecznych szczelin rozszerzania z częstotliwością co 25 m, które należy wykonać przed ułożeniem siatki. Nacięcia szczelin dylatacyjnych w nowej warstwie ścieralnej wykonać na taką głębokość aby nie uszkodzić ułożonej siatki.
4. Odtworzenie istniejących, skurczowych szczelin dylatacyjnych oraz wymianę masy zalewowej (we wszystkich szczelinach dylatacyjnych).
